RISK ALERT

リスクアラート83：スクラバー排水管システムの腐食

Written by
Vijay Rao
Loss Prevention

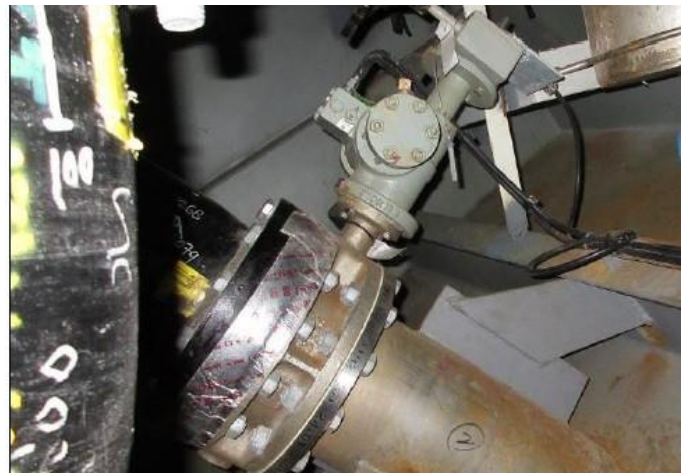
Scrubber overboard discharge connection

定期検査の際には、排水管の接続部や船外排水バルブ、船体外板付着部の検査を行う必要があります。ディスタンスピースの消耗が確認された場合は厚さを計測し、必要に応じて交換します。

排水管の厚み度合いを確認する厚さ計測は、年1回の実施が推奨されていました。厚みが減少している場合、腐食防止装置の損傷が疑われます。

但し可能であれば、厚さ計測は半年に1回実施すること、またダイバーに排水管システムの点検を依頼し、diffuserおよび付属物、保護塗装の状態を確認することを推奨いたします。

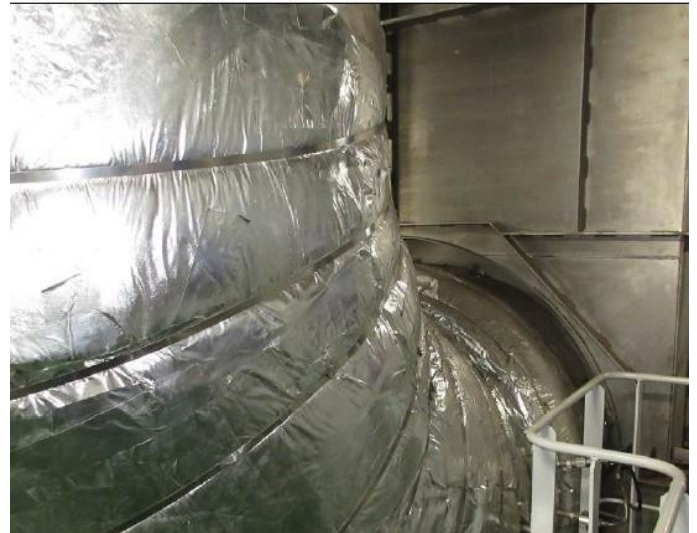
Scrubber installation-exhaust connection
